**Pôle Services Urbains**

**Quartier :** La Neuville - Trois Fontaines

**Secteur :** rue Léopold Charpentier

**Objet :** réparation de chaussée

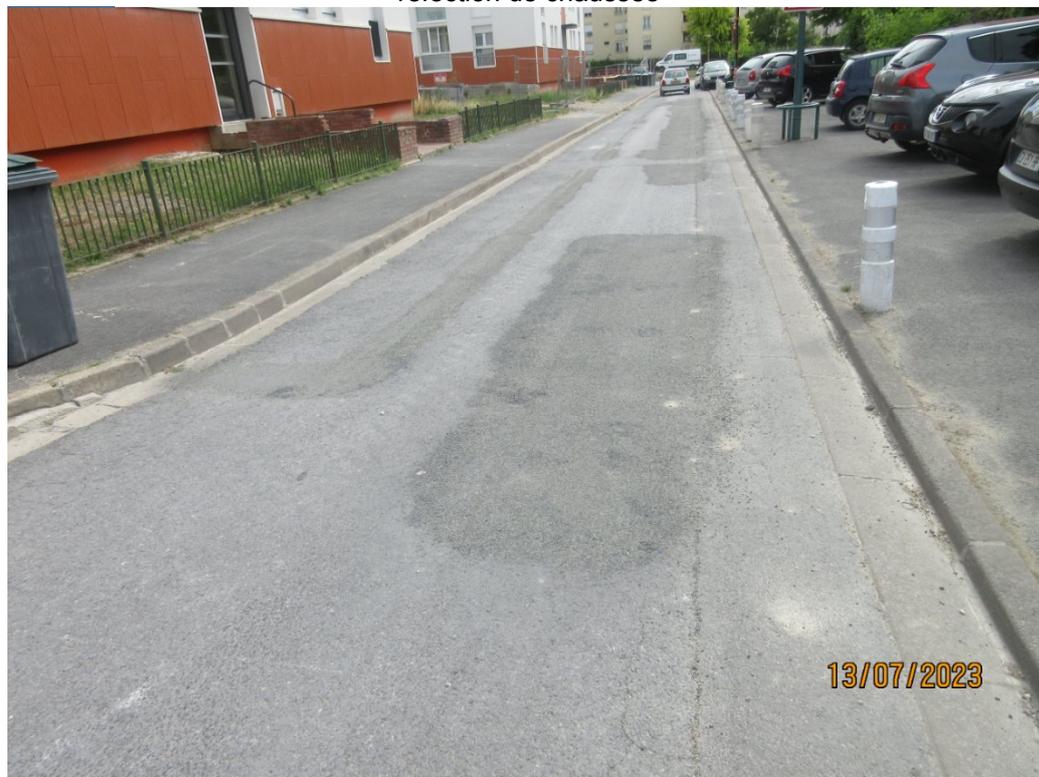
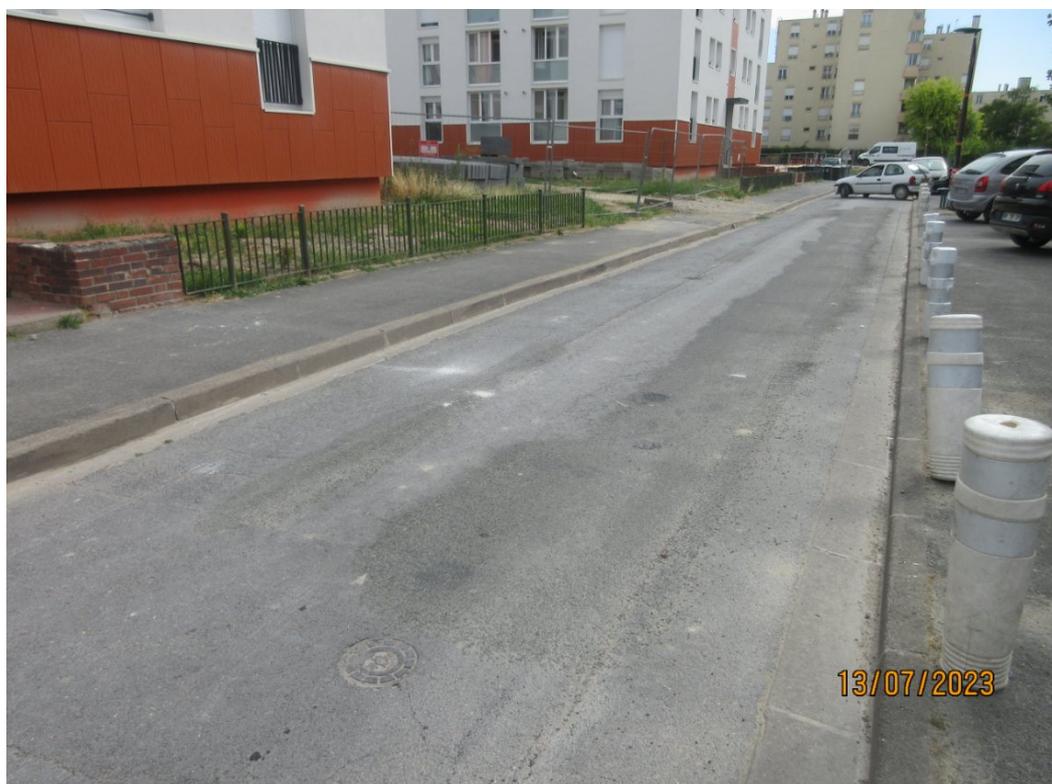
La chaussée de la section en impasse présentait des dégradations.

rue Léopold Charpentier (section en impasse)  
réfection de chaussée

**Un entretien curatif a donc été effectué au cours du second trimestre 2023.**
